# Laporan Inspeksi Rumah

Pemeriksaan kondisi rumah tapak dua lantai sebelum pembelian.

Rumah tapak 2 lantai  
Perumahan Contoh Asri, Blok C-12, Bandung (fiktif)

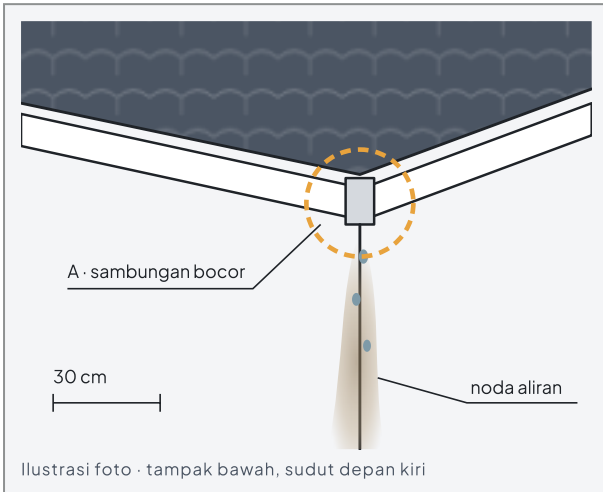
## 1.1 Talang bocor di sambungan sudut depan

Talang depan, sudut kiri (lihat peta lt. 2)

Drone + uji siram 10 liter: tetesan muncul dalam  $\pm 40$  detik di sambungan.

Sealant sambungan talang PVC retak dan terlepas. Ada noda aliran air di lisplang dan dinding di bawahnya.

Air hujan mengalir ke dinding sudut; lumut, cat mengelupas, dan kayu lisplang lapuk.

Bersihkan dan ganti sambungan sudut, sealant ulang, uji siram ulang.

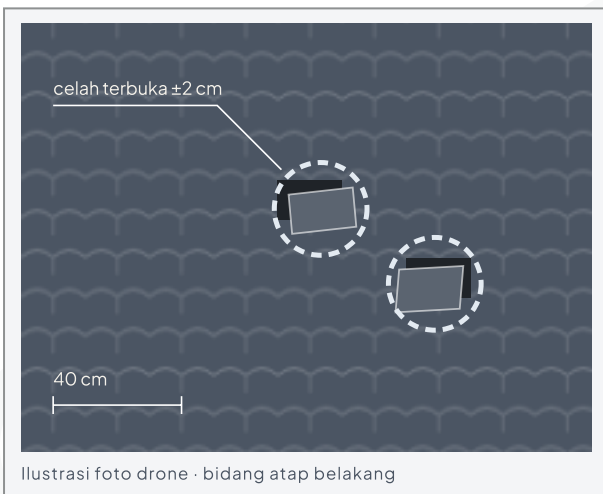
## 1.2 Dua genteng bergeser di sisi belakang

Bidang atap belakang, di atas KT 2

Drone. Plafon di bawahnya kering (moisture tester 13%).

Dua genteng metal pasir bergeser dari kaitannya, menyisakan celah  $\pm 2$  cm.

Air masuk saat hujan angin; genteng bisa jatuh.

Kembalikan dan kunci ulang kedua genteng; cek sekeliling saat perawatan rutin.

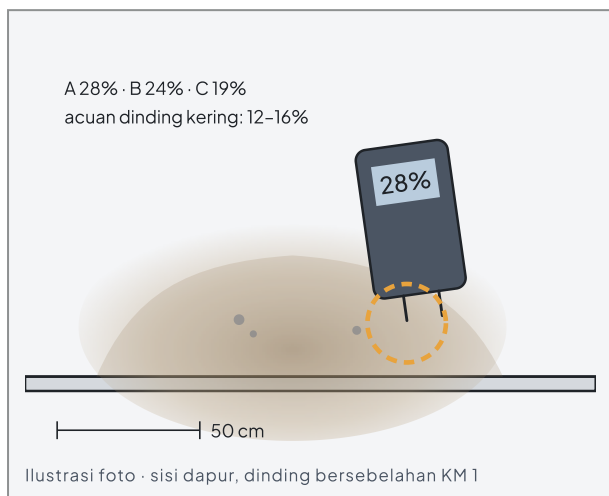
## 2.1 Kelembapan tinggi di dinding belakang kamar mandi

Dinding antara dapur dan KM1, sisi dapur, ketinggian 0-90 cm

Moisture tester (skala alat): 28%, 24%, 19% pada tiga titik. Dinding kering lain di rumah ini 12-16%.

Lembap merata di bagian bawah, cat pudar dan berbintik. Pola mengarah ke rembesan dari KM1 (lapisan kedap air di sudut dinding-lantai).

Jamur, plester rapuh, bau apak; kabinet dapur ikut lembap.

Perbaiki waterproofing KM1 (sudut dinding-lantai), keringkan, plester dan cat ulang dengan cat tahan lembap.

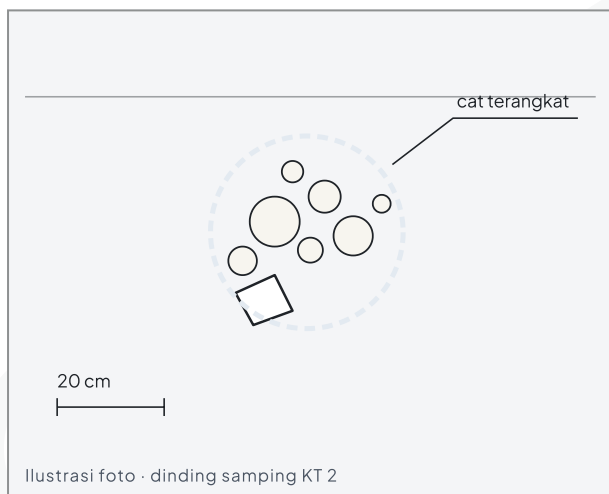
## 2.2 Cat menggelembung di dinding KT 2

KT 2, dinding samping (berbatasan dengan rumah sebelah)

Moisture tester 18% (sedikit di atas acuan); thermal imager tanpa pola aliran air.

Cat menggelembung ±40×30 cm. Kemungkinan lembap sisa dari dinding luar yang tidak diplester sebelum dicat.

Mengelupas meluas; estetika.

Kerok, beri cat dasar (sealer) tahan alkali, cat ulang. Cek sisi luar dinding bila memungkinkan.

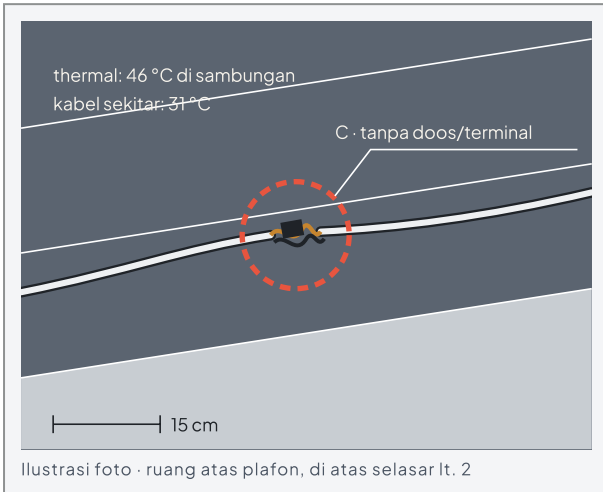
## 3.1 Sambungan kabel terbuka di atas plafon lt. 2

Atas plafon selasar lt. 2, jalur lampu dan stop kontak KT 2

Thermal imager 46 °C di sambungan vs 31 °C kabel sekitar, saat beban sirkuit 4,6 A (clamp meter, AC KT 2 menyala).

Sambungan kabel dipilin dan hanya dililit isolasi, tergeletak di atas gypsum tanpa kotak sambung (doos) dan tanpa pipa pelindung.

Panas berlebih di sambungan dapat melelehkan isolasi dan memicu korsleting atau kebakaran di ruang plafon.

Sebelum dihuni: teknisi listrik memasang doos + terminal, merapikan jalur dengan pipa conduit, dan memeriksa sambungan lain di jalur yang sama.

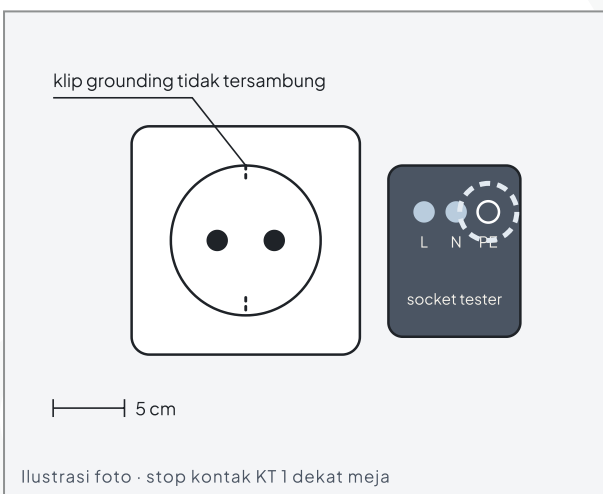
## 3.2 Satu stop kontak kamar tanpa grounding

KT 1, stop kontak dinding dekat jendela

Socket tester: L dan N normal, PE (grounding) tidak terdeteksi. 14 stop kontak lain normal.

Kabel grounding tidak tersambung ke klip stop kontak, meski kabelnya ada di dalam kotak.

Perangkat berbodi logam tidak terlindungi bila terjadi kebocoran arus.

Sambungkan kabel grounding ke stop kontak; uji ulang dengan socket tester.

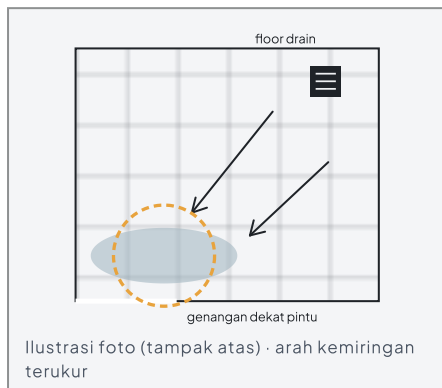
## 4.1 Lantai kamar mandi lt. 2 miring menjauhi floor drain

KM 2, lantai 1,6 x 1,8 m

Water pass + uji siram 5 liter: lantai turun  $\pm 0,5\%$  ke arah pintu; genangan 3–5 mm tertahan 10 menit.

Kemiringan screed terbalik: air mengalir ke pintu, bukan ke floor drain di sudut belakang.

Air menembus sela pintu dan nat, memicu rembesan ke ruang di bawahnya.

Bongkar keramik, perbaiki screed dengan kemiringan 1–2% ke drain, lapiasi waterproofing, pasang ulang keramik.

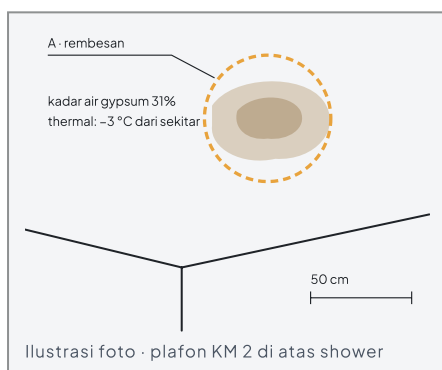
## 4.2 Rembesan plafon kamar mandi lt. 2

KM 2, plafon di atas area shower

Moisture tester 31% di noda (plafon kering 11%); thermal imager menunjukkan titik dingin  $-3\text{ }^{\circ}\text{C}$  memanjang ke arah toren.

Noda cokelat  $\pm 50\text{ cm}$ . Dugaan sumber: sambungan pipa air bersih dari toren yang melintas di atas plafon (perlu dibuka untuk memastikan).

Gypsum melendut dan jatuh; jamur di ruang plafon.

Buka lubang akses, perbaiki sambungan pipa, ganti panel gypsum yang rusak, cat ulang.

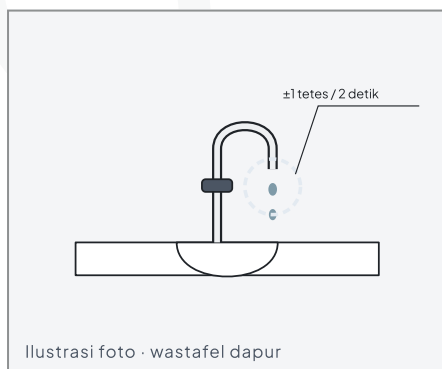
## 4.3 Kran wastafel dapur menetes

Dapur, kran wastafel

Diamati 2 menit dalam posisi tertutup:  $\pm 1$  tetes per 2 detik.

Karet/katup kran aus. Tekanan air normal di seluruh titik (kran lt. 1 dan lt. 2).

Ganti karet katup atau kran.

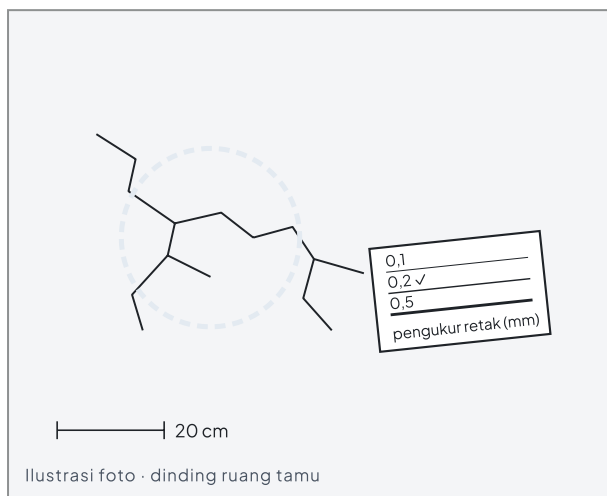
### 5.1 Retak rambut di plesteran, bukan retak struktur

R. tamu, dinding depan kiri

Pengukur retak: lebar  $\leq 0,2$  mm. Tapping rod: bunyi padat, plester tidak kopong.

Retak acak berpola jaring di lapisan plester/acian, tidak menerus ke sudut kusen atau sambungan kolom. Pintu dan jendela menutup normal; ini retak susut, bukan tanda gerakan struktur.

Estetika; air bisa masuk bila di dinding luar.

Isi dengan filler/acian elastis, cat ulang. Pantau saat musim hujan.

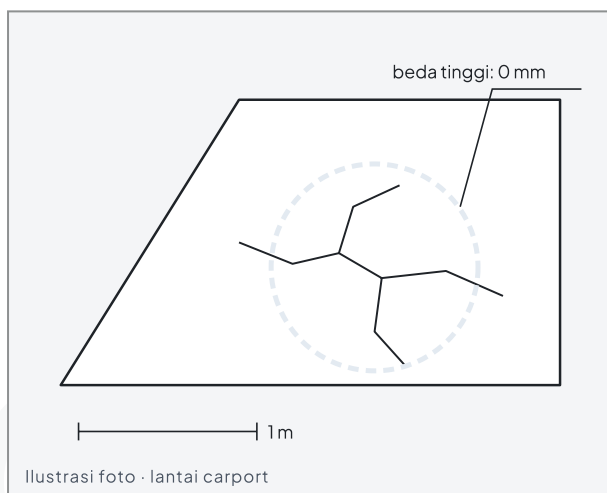
### 5.2 Retak susut di lantai beton carport

Carport, tengah pelat beton

Lebar retak  $\pm 0,5$  mm; tidak ada beda tinggi di kedua sisi retak (water pass).

Retak susut pada pelat beton tanpa siar dilatasi. Tidak ada penurunan atau kopong saat diketuk.

Air masuk ke retak, tepi retak pecah perlahan.

Isi retak dengan sealant/epoksi beton; potong siar bila pelat diperbarui.

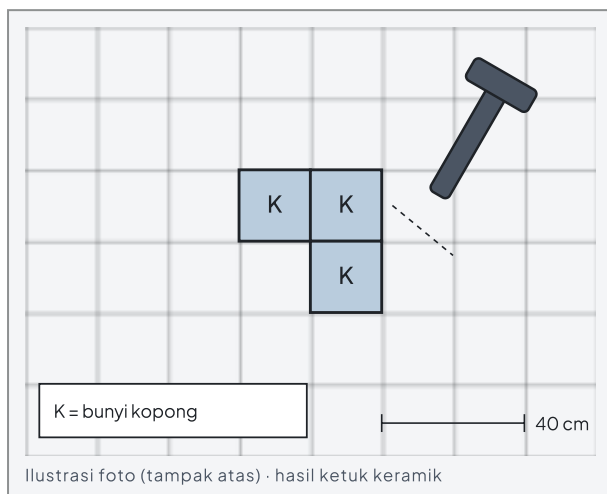
## 6.1 Tiga keramik kopong di ruang tengah

R. tengah, dekat tangga

Tapping rod pada 120 keramik lt. 1: 3 berbunyi kopong, belum retak. Kerataan lantai baik (selisih  $\leq 2$  mm/2 m).

Adukan di bawah keramik tidak penuh. Wajar ditemukan beberapa titik di rumah seusia ini.

Keramik retak atau terangkat bila tertimpa beban berat.

Bongkar pasang 3 keramik dengan semen instan. Catatan: motif pengganti mungkin berbeda; tanyakan sisa keramik ke penjual.

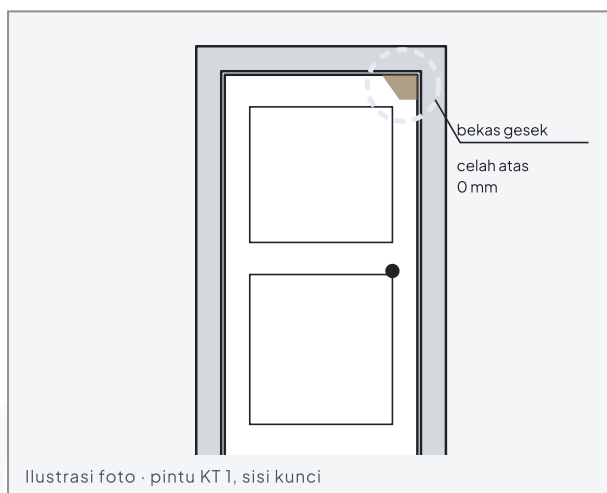
## 6.2 Pintu KT 1 bergesek dengan kusen

KT 1, pintu kamar

Celah atas sisi kunci 0 mm (sisi engsel 3 mm). Dinding sekitar kusen tanpa retak diagonal.

Engsel atas kendur sehingga daun pintu turun. Bukan tanda pergeseran struktur.

Kencangkan/ganti sekrup engsel, setel ulang; serut tipis bila perlu.

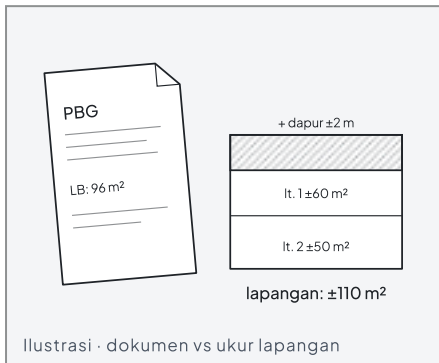
### 7.1 Luas bangunan di lapangan berbeda dengan dokumen

Seluruh bangunan; selisih terbesar di dapur belakang

Meteran laser. LB dokumen (PBG yang ditunjukkan) 96 m²; ukur lapangan ±110 m².

Dapur belakang diperpanjang ±2 m (±12 m²) dan tampak tidak tercantum di dokumen.

Perbedaan luas dapat berpengaruh pada proses balik nama dan penilaian bank (KPR).

Tanyakan ke penjual soal izin perpanjangan, dan ke notaris/PPAT apakah perlu penyesuaian sebelum AJB.

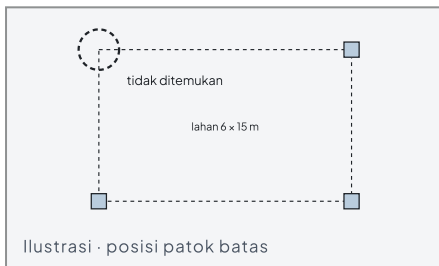
### 7.2 Patok batas sudut belakang tidak ditemukan

Tiga patok ditemukan; patok sudut belakang kiri tertutup dinding dapur yang diperpanjang.

Minta penjual menunjukkan batas sesuai sertifikat; bila ragu, pengukuran ulang oleh BPN.
