# Laporan Inspeksi Rumah

Pemeriksaan kondisi rumah tapak dua lantai sebelum pembelian.

Rumah tapak 2 lantai  
Perumahan Contoh Asri, Blok C-12, Bandung (fiktif)

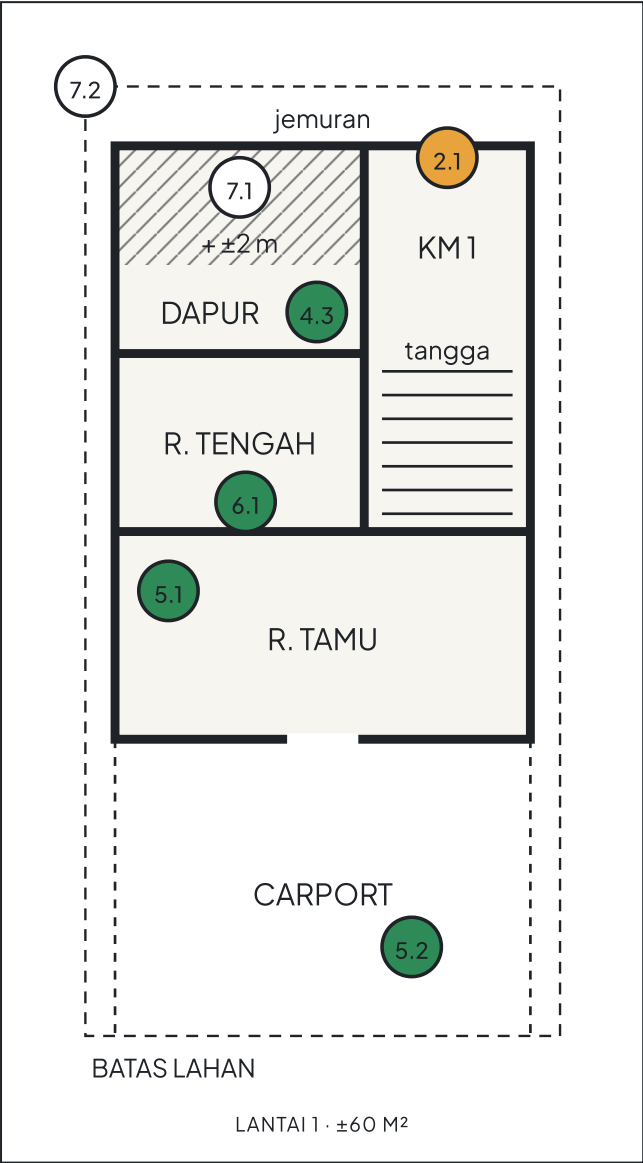
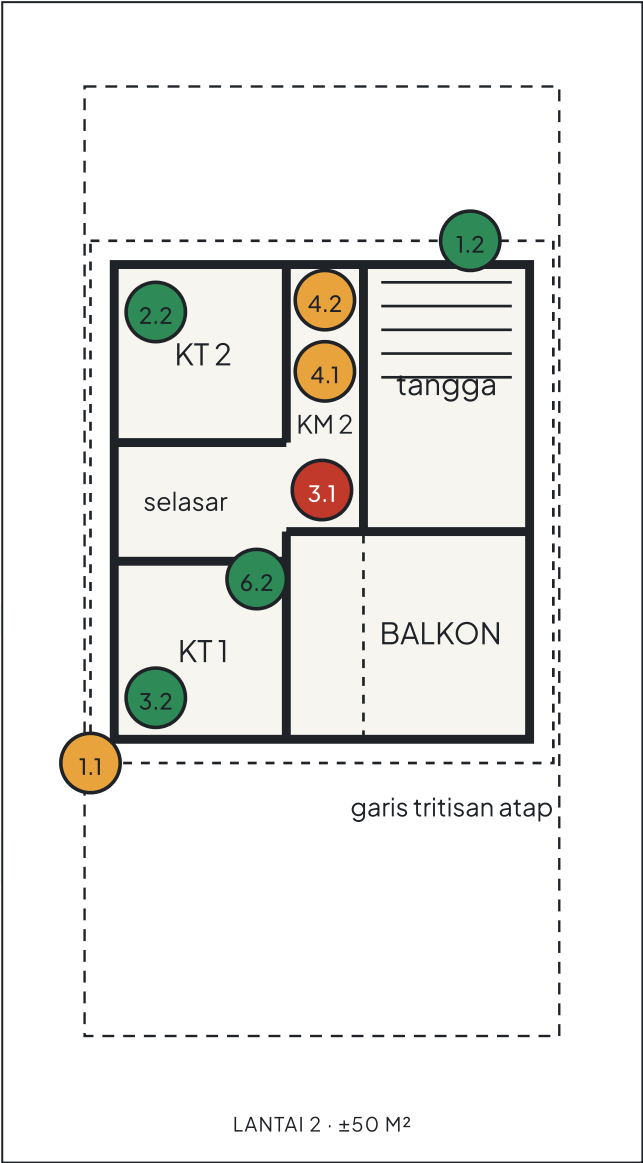
# Di mana saja temuannya.

Denah sederhana (tidak berskala presisi). Warna penanda mengikuti tingkat temuan; nomor merujuk ke halaman temuan.
